# Anatolische Impressionen

MARTIN NADLER

In der Diskussion über die neolithischen und bronzezeitlichen Wagen in Mitteleuropa wird bei Fragen der Rekonstruktion immer wieder auf das Beispiel der im anatolischen Raum noch heute gebräuchlichen Scheibenradwagen abgehoben, insbesondere wenn es um Fragen der Anschirrung geht oder um die Rekonstruktion von Bauteilen, die uns im archäologischen Material bisher fehlen. Ohne Zweifel bilden die anatolischen Wagen die derzeit besten Analogien für unsere Funde. Verf. hatte im Sommer 1991 Gelegenheit, anlässlich einer Studienreise in die Osttürkei solche Fahrzeuge im Einsatz und in ihrem dörflichen Umfeld zu beobachten und zu fotografieren. Es erschien sinnvoll, eine Bildserie, die auch alle konstruktiven Details dieser Wagen wiedergibt, als Annex in diese Kolloquiumsband mit aufzunehmen.

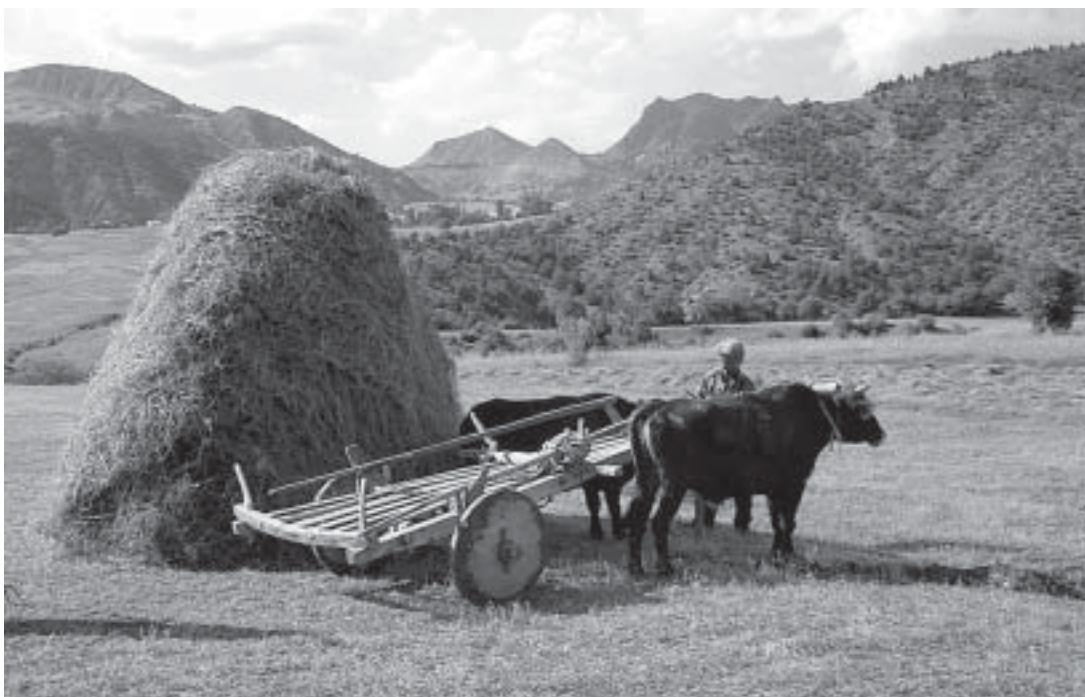
Abb. 1 Tbeti/Cevizli, Prov. Artvín, Osttürkei, 21.6.1991. Einsatz eines Rindergespannes bei der Einbringung von Heu, s. auch Abb. 2 (alle Fotos M. Nadler).

Die Abb. 1–3 zeigen den Einsatz von Rindergespannen bei der Heuernte unweit vom Dorf Tbeti/Cevizli (etwa 1500 m ü. NN). Die Ladefläche der Wagen besteht aus einem in Längsrichtung in den Rahmen eingepaßten Lattenrost (s. auch Abb. 4 u. 5). Die Hinterseite des längsdreieckigen Wagenrahmens bildet ein kräftiger Querbalken, in den die Längshölzer eingezapft sind. An bootsspanntenartig ausgebildeten Querhölzern ist ein niedriges Längsgeländer angebracht (Abb. 1; 2; 5; 6). Das Joch besteht aus einem grob zugerichteten Rundholz, das einfach auf den Nacken der Tiere aufgelegt wird. Das seitliche Verrutschen am Hals wird durch je zwei dünne, von oben durch den Jochbalken gesteckte Stöckchen verhindert, ein dünnes um den Hals gelegtes Band ist die einzige Fixierung am Zugtier

(Abb. 1 u. 2). Die gesamte Zugbelastung wird demzufolge vom Widerist der Tiere aufgenommen (Abb. 1) (vgl. BENECKE 1994, 143 f.). Die Dornfortsätze der Hals- und ersten Rückenwirbel wären demzufolge und bestenfalls die einzelnen Skeletteile, die bei dauerhafter Beanspruchung Spuren so einer Anschirrung zeigen könnten. Das Ausspannen der Tiere dauert nur wenige Sekunden, das Vorderende des Wagens wird dann auf einer mitgeführten Stange aufgebockt (Abb. 2). Wie Abb. 3 zeigt, ist es möglich, mit diesen Wagen sehr voluminöse Lasten zu transportieren. Beim Rundgespräch in Hemmenhofen tauchte, ausgehend von Überlegungen zu den norddeutschen Bohlenwegen, auch die Frage auf, ob die vorgeschichtlichen Scheibenradwagen auch für den Ferntransport eingesetzt worden sein könnten. Soweit in den hier vorgestellten Landstrichen beobachtet, werden die Fahrzeuge nur für den Ernteeinsatz und Materialtransporte im näheren Um-

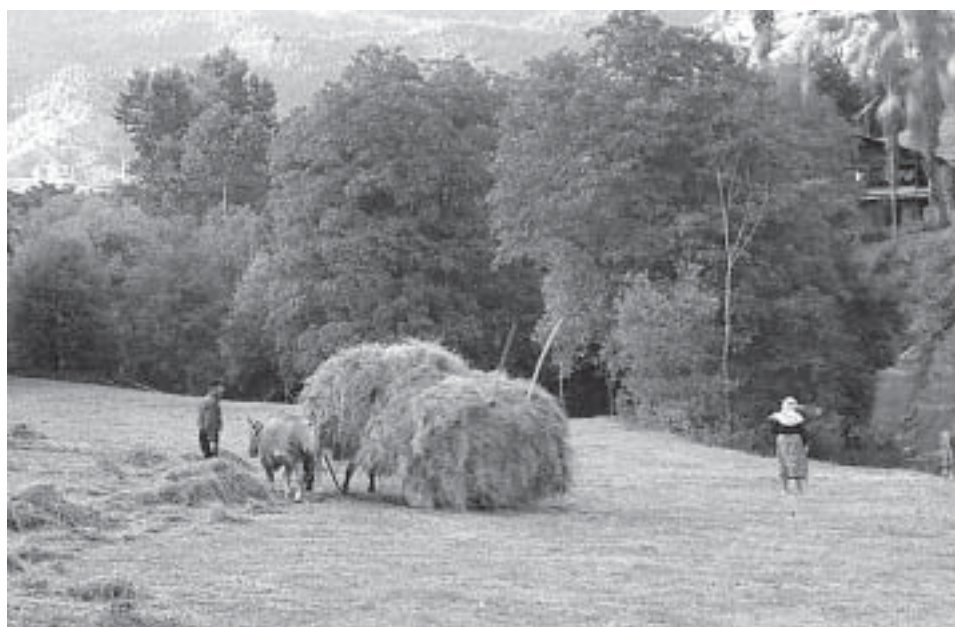
*Abb. 3 Tbeti/Cevizli, Prov. Artvín, Osttürkei, 21.6.1991. Transport eines großen Heuschobers.*

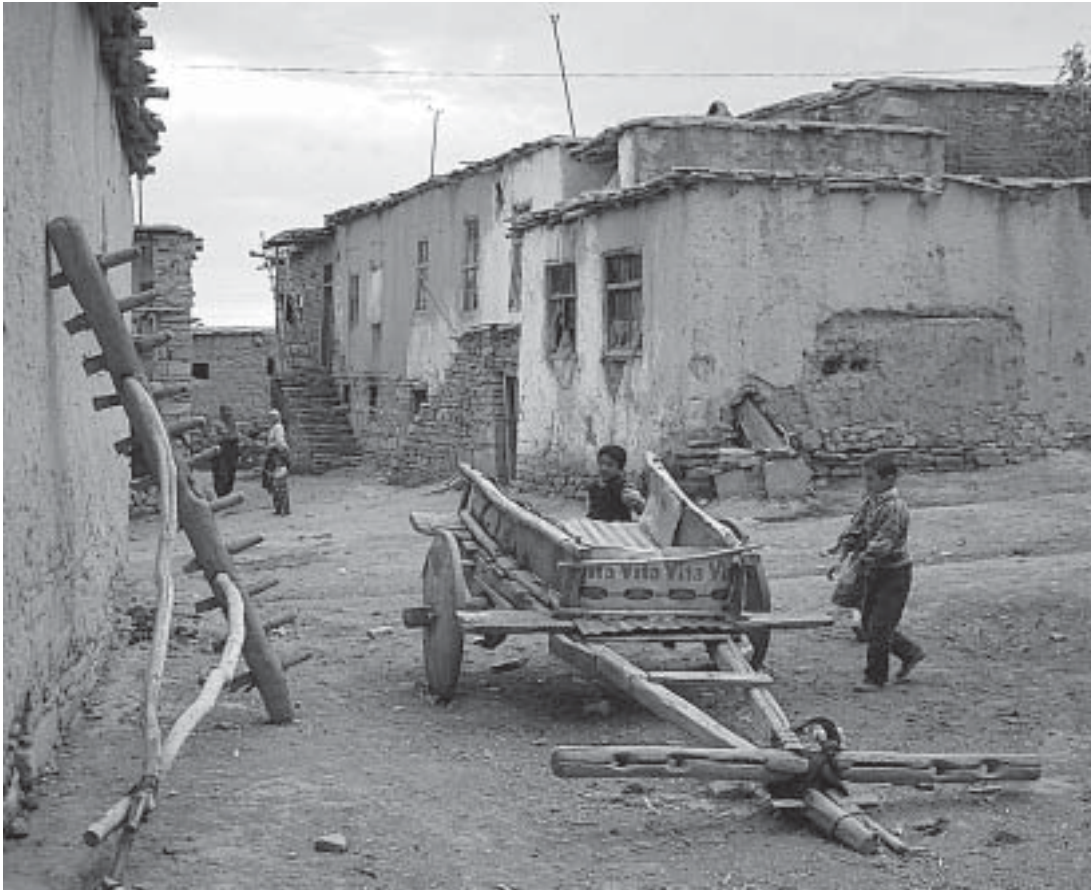
*Abb. 6 Yedikilise, Prov. Van, Osttürkei, 25.6.1991. Wagen mit Reparaturen und Bauteilen aus recycleten Industrieprodukten; li. im Bild an die Hauswand gelehnt eine hölzerne Egge.*

An den Abb. 6 u. 7 sieht man nun besser als an den vorangehenden, wie die vorderen Enden der spitz zusammenlaufenden Rahmenhölzer des Wagens durch ein kleines durchgestecktes Brett verbunden sind, das zugleich auch

der Sicherung der Bindung für die Jochstange dient (Abb. 6). Die Radscheiben sind starr auf die vierkantig zugerichteten Achsenden montiert und mit einem einfachen Holzsplint gesichert und mit einem einfachen Holzsplint gesichert (Abb. 1; 2; 5; 8; 9). Die Achse ruht nicht in einem eigens ausgearbeitetem Lager an der Unterseite des Wagenaufbaues, ihre Führung bilden zwei durch den Wagenrahmen gesteckte Stäbe (Abb. 7), eine Konstruktion, wie sie ja bereits für die Führungsstäbe am Joch beschrieben wurde. Die Wagenplattform kann also mit einem Handgriff von der Achse gehoben werden, wenn der Wagen nicht mehr gebraucht wird, um die Teile dann platzspa-

An allen Rädern konnten, allerdings meist als einziges nicht-hölzernes Bauteil, eiserne Felgen beobachtet werden. Ein Verfall dieser Wagenbautradition ist offensichtlich, wenn man sich die Abb. 6 betrachtet: der Wagenboden ist mit einer Wellblechplatte ausgelegt, der flache Wagenka-

sten mit Blechen aufgeschnittener Speiseölkästen ausgekleidet, Materialien, die billiger und einfacher zu haben sind, als das rare Holz. Auch die Jochbindung bildet nicht mehr ein Strick, sondern ein aus dem Mantel eines Autoreifens geschnittener Gummistreifen.

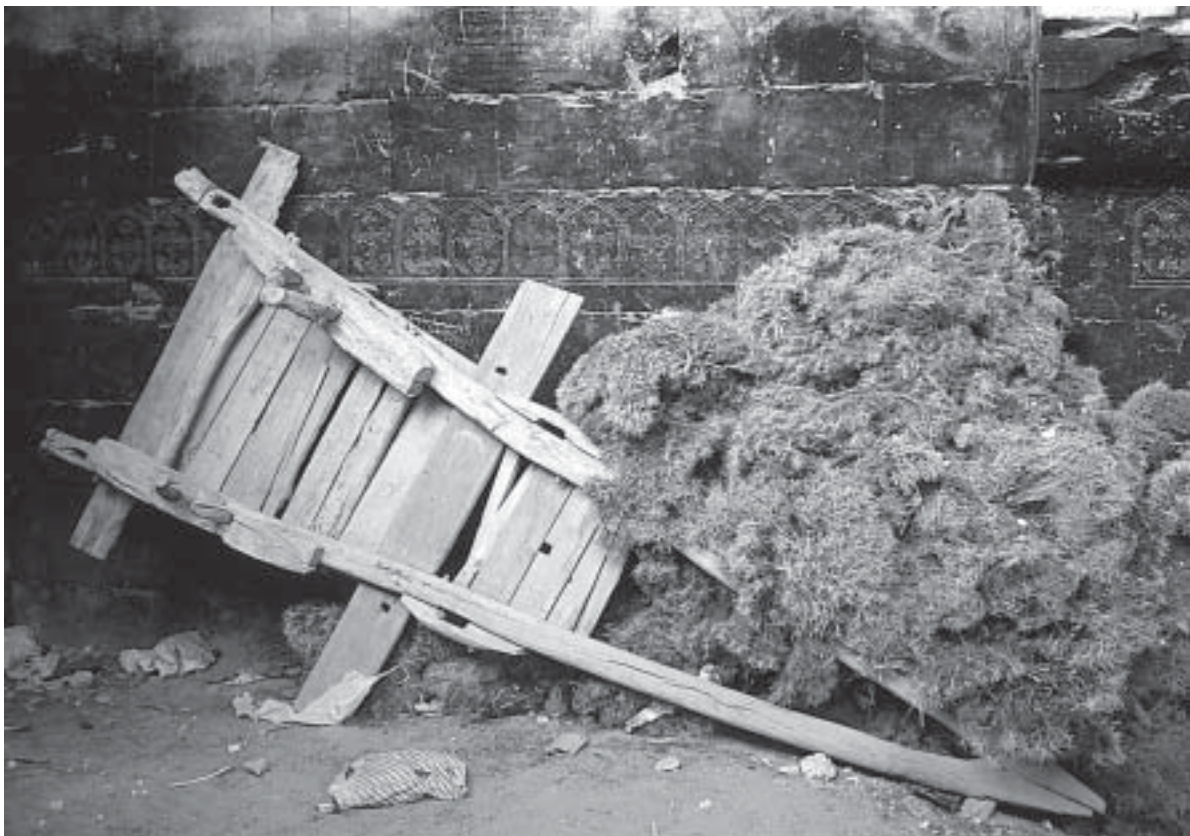
*Abb. 7 Yedikilise, Prov. Van, Osttürkei, 25.6.1991. Zerlegter Wagen neben Dunghaufen in einem profanierten frühmittelalterlichen Kirchenraum.*

sächlich zu transportierenden Materialien zusammen. Ein wichtiger Verwendungszweck der Wagen in der vegetationsarmen Gegend westlich des Van-Sees scheint der Transport der auf den Weiden gesammelten Dunghaufen (Abb. 7) in das Dorf zu sein, wo diese als Heizmaterial in Bricketform allgegenwärtig sind (Abb. 9).

rend in den Scheunen oder Speichern zu verstauen (Abb. 7–9; 10). Die Querfixierung der Achse wird durch Einkerbungen an den Auflagestellen erreicht (Abb. 8). Dies sind auch die Stellen, die durch hohe Reibung während des Betriebes sicher die höchste Abnutzung erfahren. Das gleiche gilt für die Stelle mit der stärksten Belastung, an der der Wagenrahmen auf der Achse aufliegt. Hier ist deshalb ein kurzer Querbalken unterlegt, der bei einem entsprechenden Abnutzungsgrad einfach ausgetauscht werden kann, ohne daß ein kompletter neuer Rahmen fällig wird (Abb. 7).

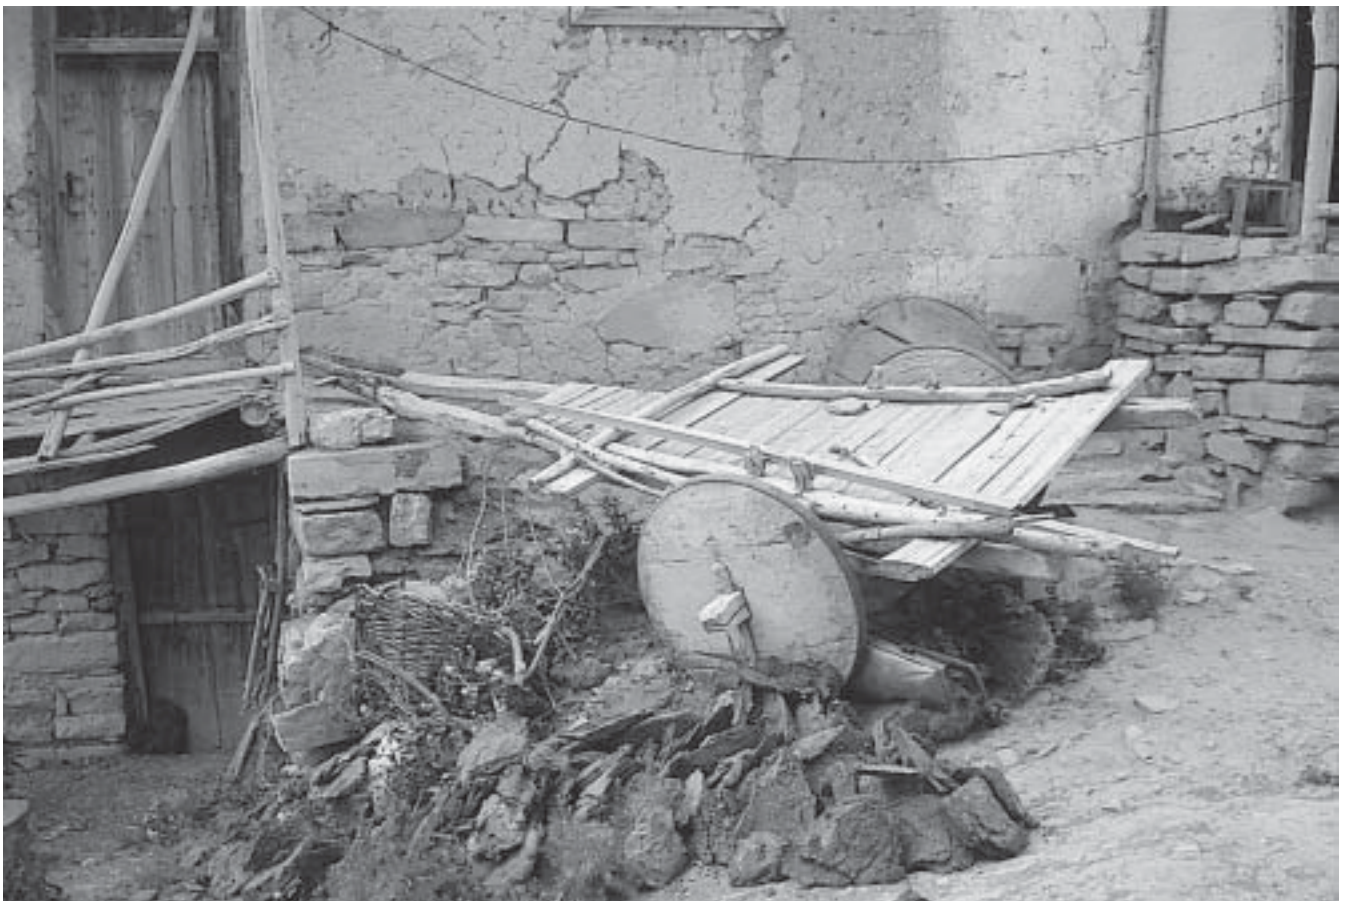
*Abb. 9 Yedikilise, Prov. Van, Osttürkei, 25.6.1991. Wagen und abgeladene Dungbriketts.*

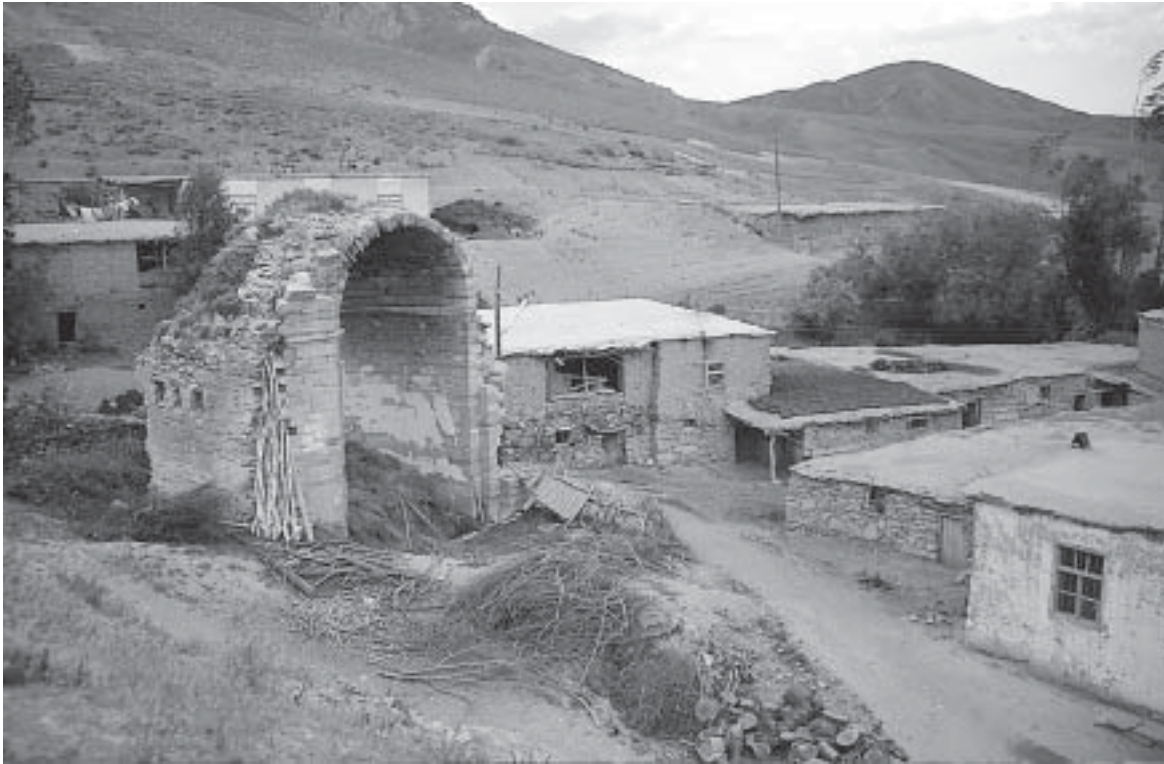
Abb. 12 Yedikilise, Prov. Van, Osttürkei, 25.6.1991. Zerlegter Wagen rechts neben der Apsis einer zerfallenen Kirche, in der Dung gelagert wird; in Bildmitte, im Obergeschoß des Hauses, befindet sich ein eingelagerter zerlegter Wagen, auf dem Dach daneben liegen Dungbriketts zum Trocknen aus.
